**RAPPORT D'ENQUÊTE SUR UN ÉVÉNEMENT AÉRONAUTIQUE  
A99H0005**

**IRRÉGULARITÉ D'EXPLOITATION**

**LE de HAVILLAND DHC-8-100 C-GONN**

**L'ATR-42-300 C-FTCP**

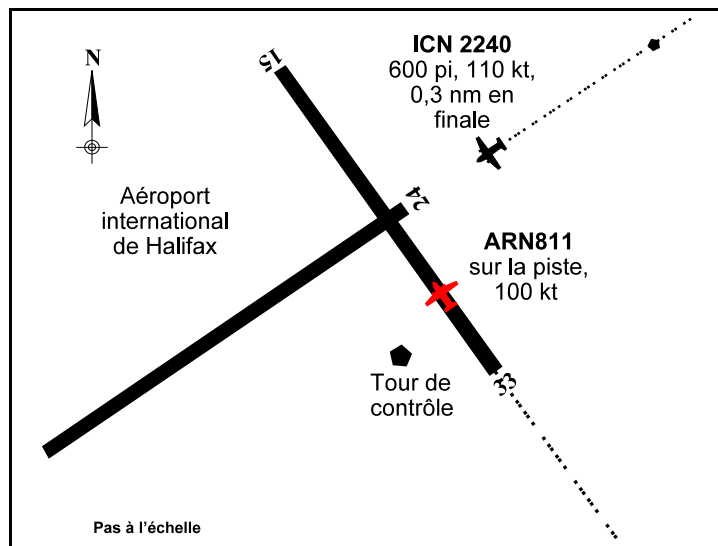
Figure 1 - Positions relatives des deux avions à l'aéroport international de Halifax.

Ayant décidé qu'il ne restait plus suffisamment de place pour permettre à ICN 2240 d'atterrir, le contrôleur d'aéroport a donc demandé à ICN 2240 d'exécuter une approche interrompue. ICN 2240 se trouvait alors à 0,3 nm environ du seuil de la piste 24 (Figure 1). Le pilote a accusé réception de l'instruction, et dans la même communication, il a demandé la permission de se poser sur la piste 24 passé l'intersection avec la piste 33. À 7 h 27 min 23 s, le contrôleur d'aéroport a autorisé ICN 2240 à se poser sur la piste 24. D'après l'écran radar, ICN 2240 se trouvait à ce moment à la verticale du seuil de la piste 24 et il n'avait pas amorcé une montée en réponse à l'instruction du contrôleur de remettre les gaz, mais il avait maintenu une altitude d'environ 200 pieds au-dessus de la piste. ICN 2240 a survolé l'intersection des pistes 24 et 33 et a touché des roues à quelque 2 500 pieds au-delà du seuil de la piste 24.
